NSG Bottsand				Archiv-Nr.
Betreuungsbericht - Übersicht				A
<u>Verband:</u> (Name, Anschrift, Telefon, E-Mail-Adresse): NABU Schleswig-Holstein Färberstr. 51 24534 Neumünster info@nabu-sh.de				Berichtsjahr 2022
<u>Betreuerin/Betreuer:</u> (Name, Anschrift, Telefon, E-Mail-Adresse): Carsten Harrje harrje@gmx.de Brodersdorfer Weg 33 24235 Laboe				
<i>Angaben zu A-D erforderlich:</i>				
Blatt:	Inhalt:	wie Vorjahr	siehe Berichtsblatt	Bearbeitung: (Name)
A	Übersicht			
B	Betreuungsaktivitäten	<input type="checkbox"/>	<input checked="" type="checkbox"/>	Harrje
C	Arten und Lebensgemeinschaften	<input type="checkbox"/>	<input checked="" type="checkbox"/>	Harrje
D	Schäden, Maßnahmen	<input type="checkbox"/>	<input checked="" type="checkbox"/>	Harrje
<i>Angaben zu E-H bei Interesse:</i>				
E	Öffentlichkeitsarbeit	<input type="checkbox"/>	<input checked="" type="checkbox"/>	G. Broda
F	Bemerkungen/ Ergänzungsblatt	<input type="checkbox"/>	<input type="checkbox"/>

Wiederherstellung des Lebensraumtyps „Dünental“

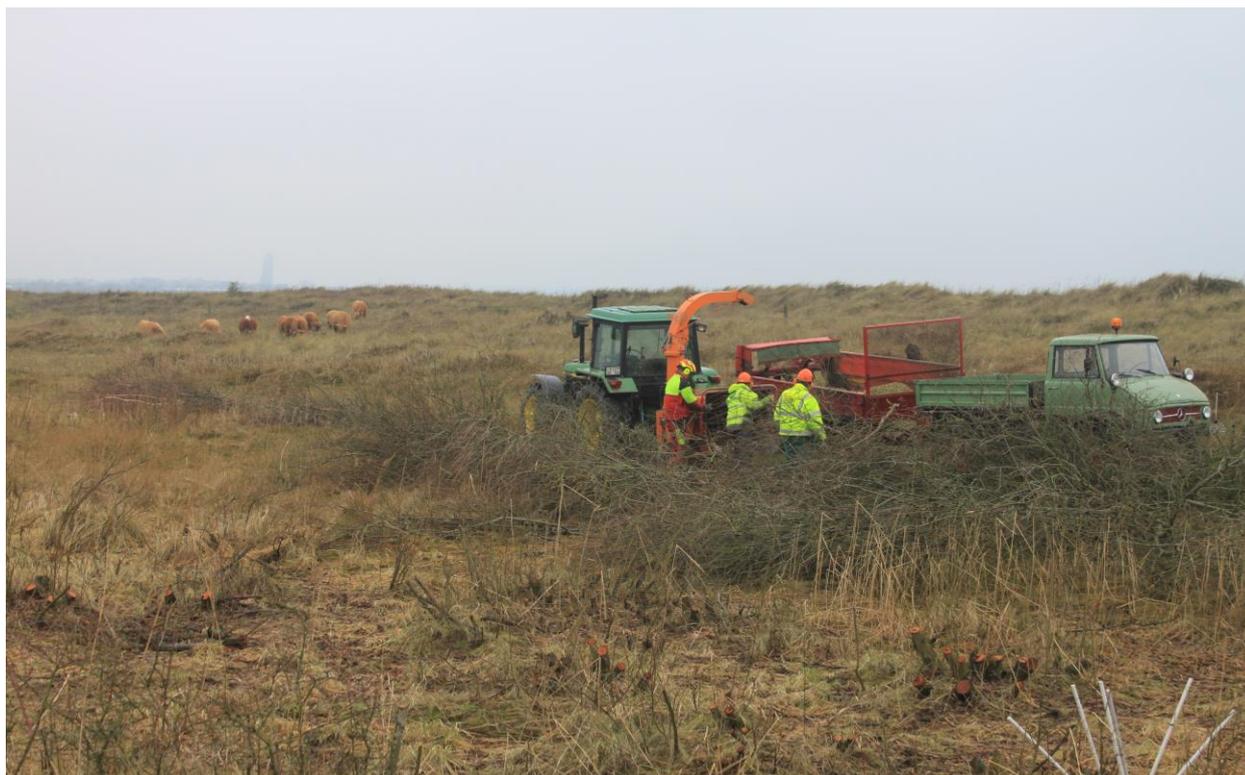
Entfernung der abgesägten Gehölze aus dem Schutzgebiet

Entsprechend den Überlegungen und Vorgaben wurde Ende letzten Jahres der Weiden- und Birkenbewuchs, der sich auf ca. 1000m² in einer grundwassernahen Senke gebildet hatte, von acht ehrenamtlichen Helfern an drei Tagen auf den Stock gesetzt. Das Buschwerk wurde am 09.01.22 durch ein Lohnunternehmen geschreddert. Die dabei entstandenen ca. 20m³ Holzschnitzel wurden über den Strand abgefahren und für eine Hackschnitzelheizung aufbereitet.

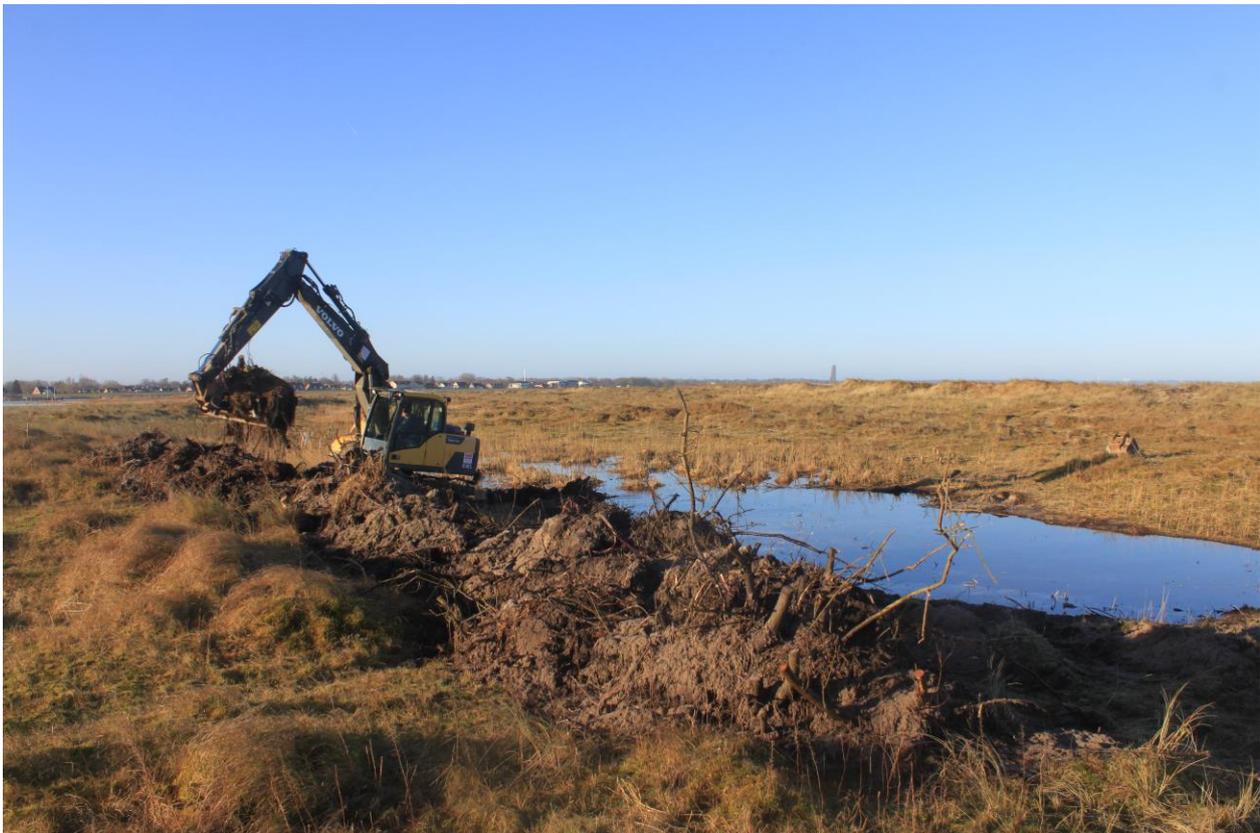
Baumstubben und Vegetationsschicht werden vergraben

Ab dem 26. Februar wurde die komplette Vegetationsschicht samt der Baumstubben mit einem Kettenbagger der Tiefbaufirma Stoltenberg in einer mehrtägigen Aktion abgetragen. Das Material wurde an Ort und Stelle ca. zwei Meter tief vergraben, so dass es nun unterhalb des Grundwasserspiegels liegt und nicht mehr ausschlagen kann.

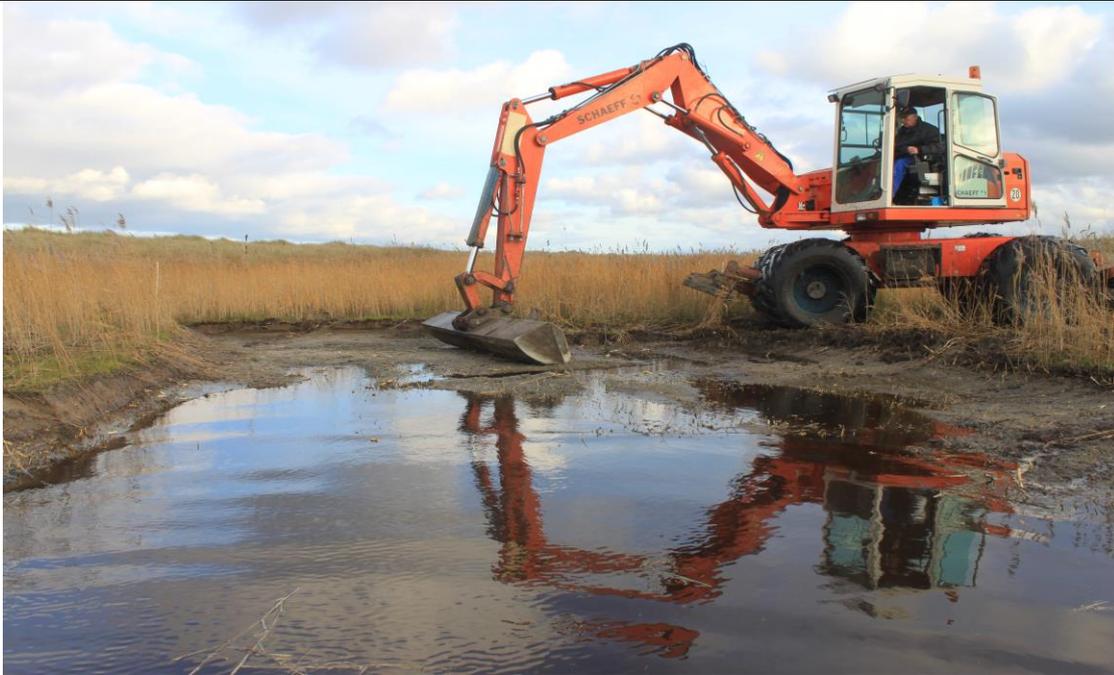
Freilegen des oberflächennahen Grundwasserhorizontes

Den Sommer über wurde ein Dauergrundwasserspiegel etwa 20cm unter Flur gemessen. Am 19.11.22 wurde dieser gemessene Sommerwasserstand mit dem Mobilbagger des DEV Probstei auf zwei Teilflächen von 200 und 50 m² Größe sehr oberflächennah freigelegt.

Prof. Schönfeld, der seit vielen Jahren den Salzgehalt im Boddenwasser misst, stellte fest, dass der Salzgehalt des Senkenwassers etwa 2 Promille beträgt, während er im Endgraben des Boddens regelmäßig 20 Promille misst. Das Wasser im Dünenal besteht überwiegend aus Regenwasser, das sich oberhalb des Salzwasserhorizontes sammelt und von den Schottischen Hochlandrindern sofort als Tränke genutzt wurde.

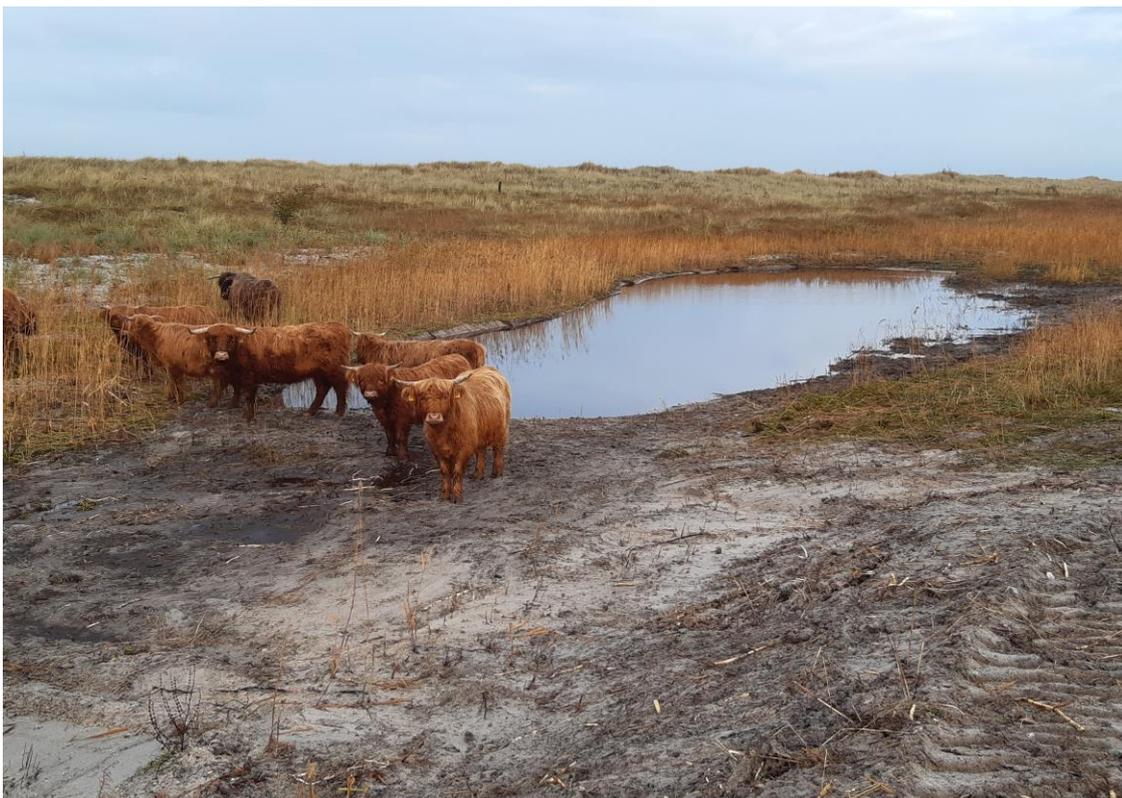
200m² große Senke im Dezember 2022

Das Dünental liegt so gut geschützt in den Dünen, dass es nicht durch ein Hochwasser am 30.01.22 von 137cm ü NN erreicht wurde. Zuletzt überflutete die Senke bei einem 155cm hohen Hochwasser im Januar 2019.
